SICHERHEITSANWEISUNG

Wichtige Hinweise für geteilte Überschieber aus Edelstahl

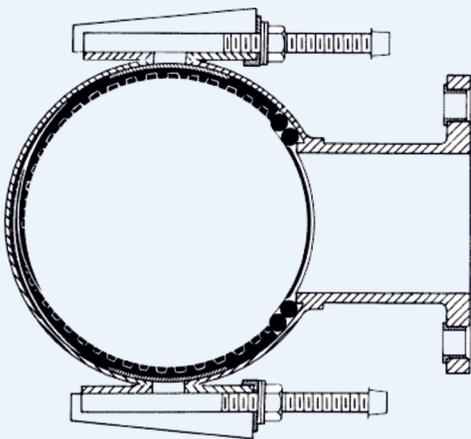
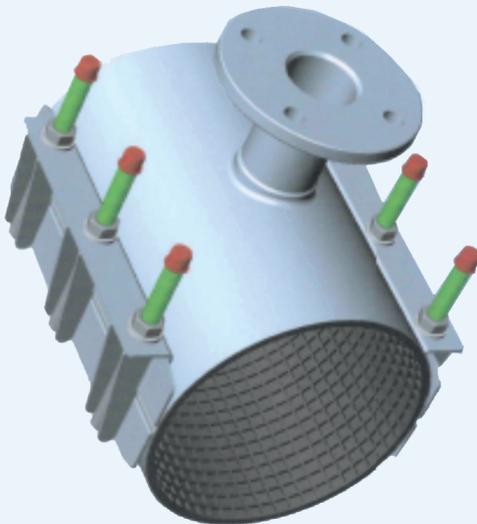
Bei einer seitlichen Anbohrung ist die Unterstützung des Abgangsflansches elementar wichtig. Sofern der Flansch nicht ausreichend unterbaut wird kann es zu Undichtigkeiten kommen, da eine Hebelwirkung am Flansch nicht auszuschließen ist. Daher muss die Lage des Flansches stabil fixiert werden und mit einem Widerlager unterbaut sein. Bei fehlender oder unzureichender Unterbauung können wir keine Gewährleistung übernehmen.
